# RAPPORT D'ESSAI DE RÉSISTANCE AU FEU n° EFR-15-U-000041

Selon EN 1365-1: 2012

Concernant Un mur chargé constitué de blocs de coffrage isolants NUDURA® (Réf. 96-6) pour

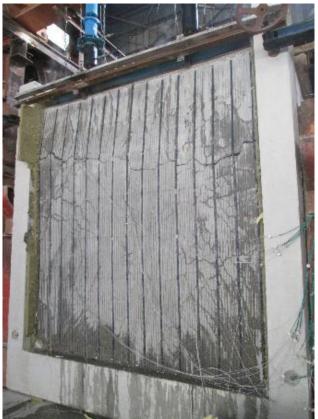
Fissure horizontale toute largeur du mur au 2/3 de sa hauteur.

Photo A (gauche)	Face exposée avant essai.
<b>Photo B</b> (droite)	Face non-exposée après essai.

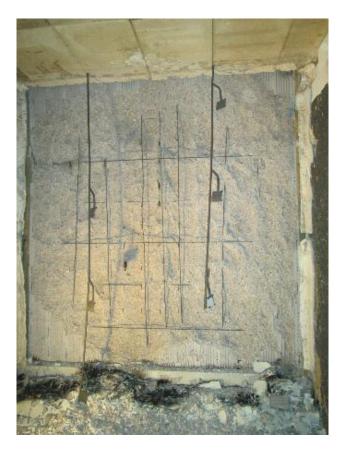
Surface exposée présentant un écaillage pouvant aller jusqu'à une profondeur de l'ordre de 125 mm au centre du mur. Les armatures du noyau de béton armé ont été mises à nu.

Quelques points du mur ne présentent aucune trace d'écaillage du béton en pied et en tête de la surface exposée du mur.

<b>Photo C</b> (gauche)	Face exposée après essai.
Photo D (droite)	Ecaillage du béton.

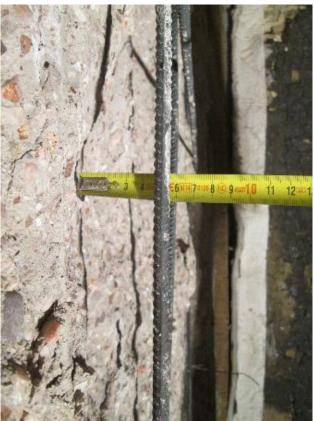
NOTA: Compte tenu de l'inflammation de la paroi en polystyrène de la face exposée du mur puis de l'écaillage du noyau en béton de celui-ci, la pression mesurée lors de l'essai était en dehors des limites de tolérance autorisées par la norme. De plus, à partir de la 17<sup>ième</sup> minute les éclats de béton ont obstrué le capteur de pression ne permettant plus de mesurer la pression ambiante dans le four.
